Riesgo por deslizamiento en el sector de "Mal Paso", Tumbes, Perú

Slip risk in the "Mal Paso" Sector, Tumbes, Peru

Luis Cornejo A.; Reyner Marchán P.; Eber Gines T*

Universidad Nacional de Tumbes, FCA-DAIAS.

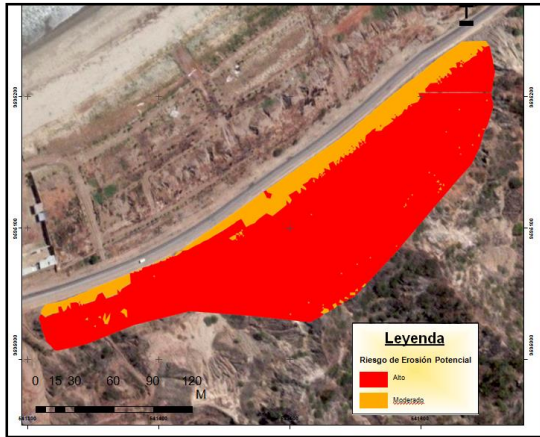
Figura 2. Riesgo de erosión potencial.

Riesgo de erosión potencial sector “Mal Paso”: En la Figura 2 y la tabla 9 se puede advertir que predomina el índice 3, cuyo riesgo de erosión potencial es alto en un 85%.

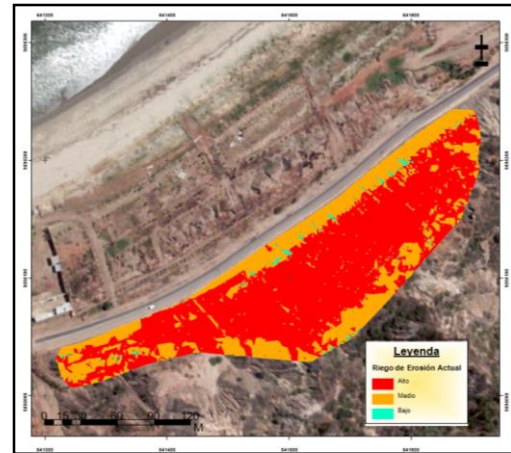
Figura 3. Riesgo de erosión Actual.

Riesgo de erosión actual sector “Mal Paso” (Figura 3 y Tabla 10), se puede advertir que predomina el índice 3, cuyo riesgo de erosión actual es alto en un 68%.

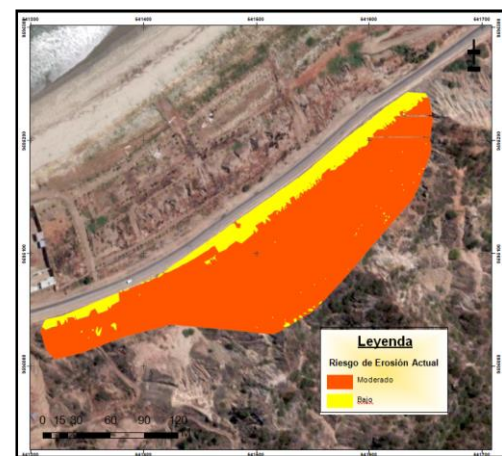
Figura 4. Simulación del comportamiento de las laderas de adoptar las medidas de mitigación de Riesgo por Erosión Actual.

Simulación en el caso de adoptar las medidas de mitigación recomendadas, la respuesta de Riesgo por Erosión Actual de la tabla 11 y la Figura 4, se advierte predomina el índice 2, con riesgo de erosión actual moderada en un 85%.

multiplicando el índice de riesgo de erosión potencial con la simulación de cobertura vegetal protegida con resultados positivos. Excavación de zanjas de infiltración, Incorporación de materiales geosintéticos (geomalla) para reducir los índices de erodabilidad, descolmatación y mantenimiento constante de las cunetas y alcantarillas. Medidas que deben implementarse para orientar las estrategias públicas para la implementación de metodologías de Sistemas de Información Geográfica para adoptar medidas preventivas, para ser aplicadas en otros tramos con características similares, promoviendo el normal desarrollo de las actividades socio-económicas que mejoren la calidad de vida de la población.
