## Identificación de tipos de deslizamientos en la zona de acantilados entre Ancón y Anconcito, Santa Elena, Ecuador

### Identification of Landslide types in cliffs between Ancon and Anconcito, Santa Elena, Ecuador

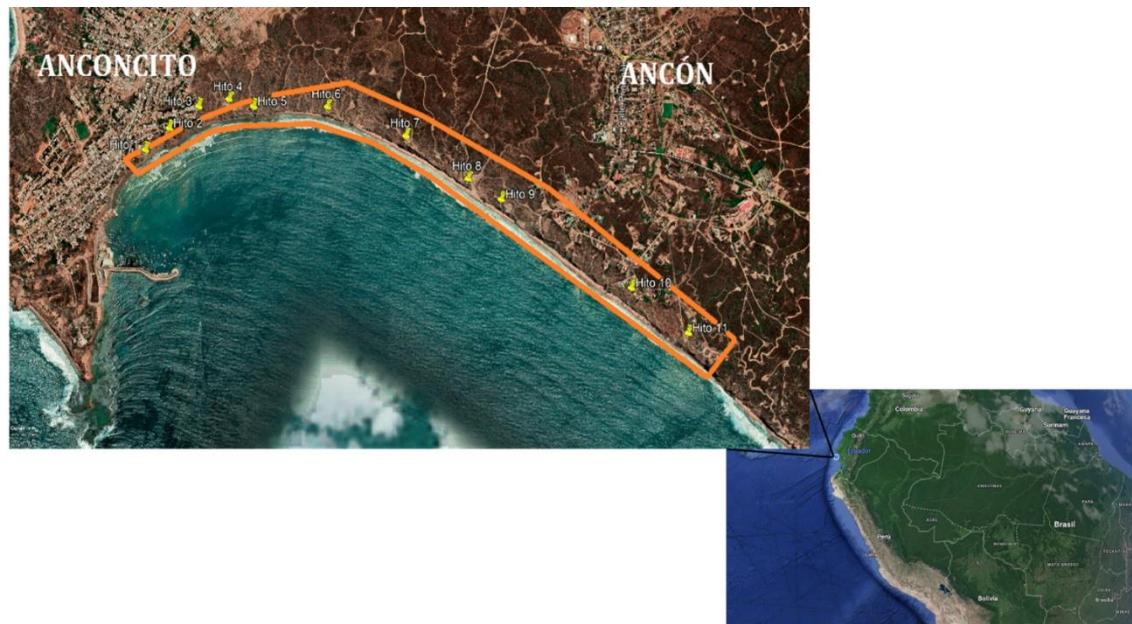
levantamiento de fotografías (Figura 2). Cada hito fue delimitado por sus coordenadas que fueron medidas con el equipo GNSS estático, el cual se conecta por una red satelital (Correa, 2018) y por medio de un aparato receptor (drone) de información se obtuvieron las coordenadas en tiempo real (Aguero et al., 2018).

**Figura 2.** Delimitación del área de estudio (hitos de hormigón).

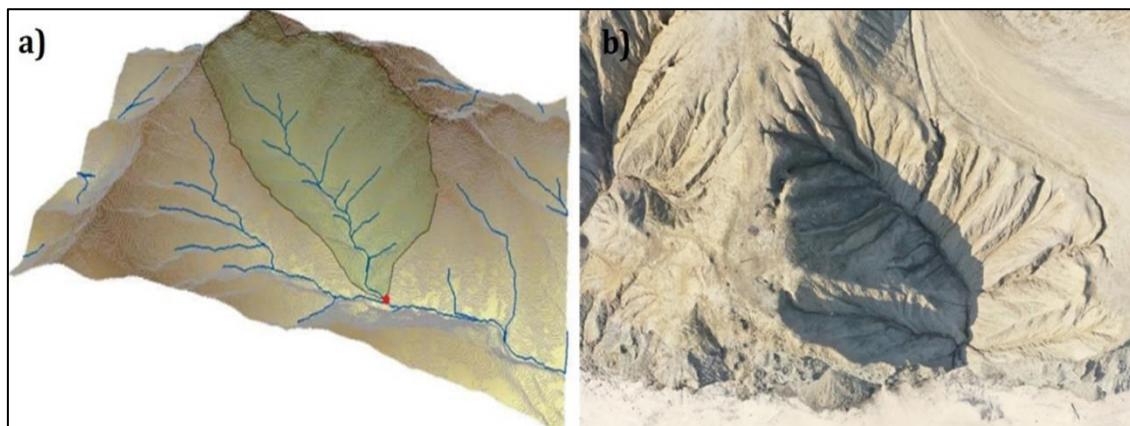
Figura 6, se puede observar a) la representación esquemática de cárcava de erosión y b) la fotografía tomada en la zona costera de acantilados de Anconcito, en donde se evidenció esta cárcava provocada por la erosión.

Figura 6. La figura representa: a) Esquema de cárcava de erosión (Gómez, 2019); b) Cárcava de erosión en Ancón.

Estas cárcavas se presentan por la degradación del suelo por erosión muy severa en zonas de suelos acantilados, generalmente son generadas por eventos de pluviosidad (Rivera et al., 2014). En la
