Artículo de Investigación

Revista Internacional de Ciencias Sociales

## Centro histórico: análisis situacional de la estructura colonial del Colegio San Juan Trujillo

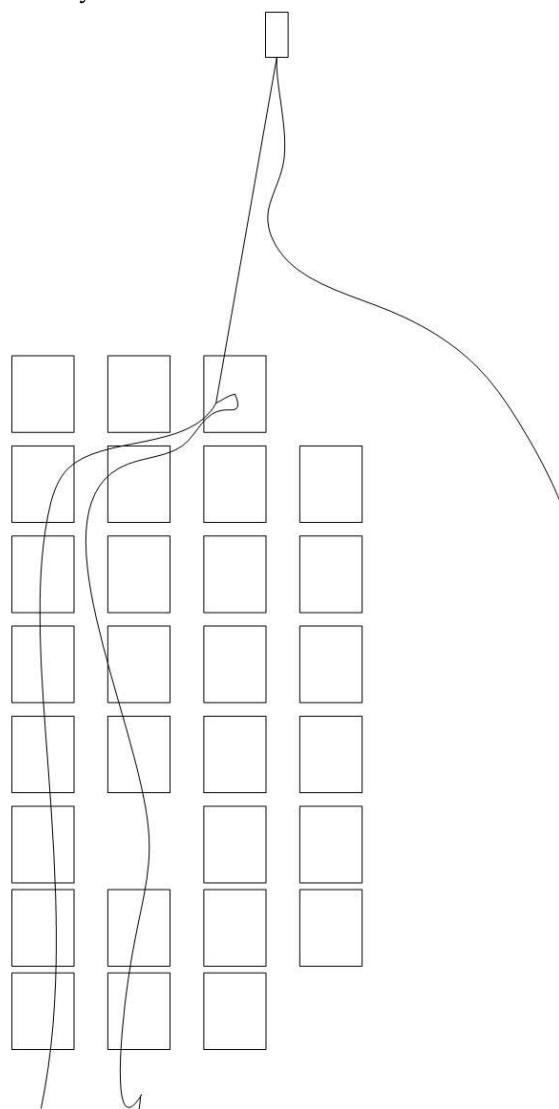
Es así como el diseño de las ciudades en el continente americano determinó trazos ortogonales como es el caso de Lima en solares de 13x9, y en el caso de la ciudad de Trujillo fue de 8x4 (Gonzalez, 2020). En trazo de la ciudad de Trujillo fue desarrollado a cordel utilizando como centro la plaza mayor a partir de donde se van organizando las manzanas en forma de damero que sumaron 24 y cubrieron un área de 400,000m<sup>2</sup> (Castañeda, 2009)

Figura 1. Primer trazo de la ciudad de acuerdo a Vega y Vega (1991)

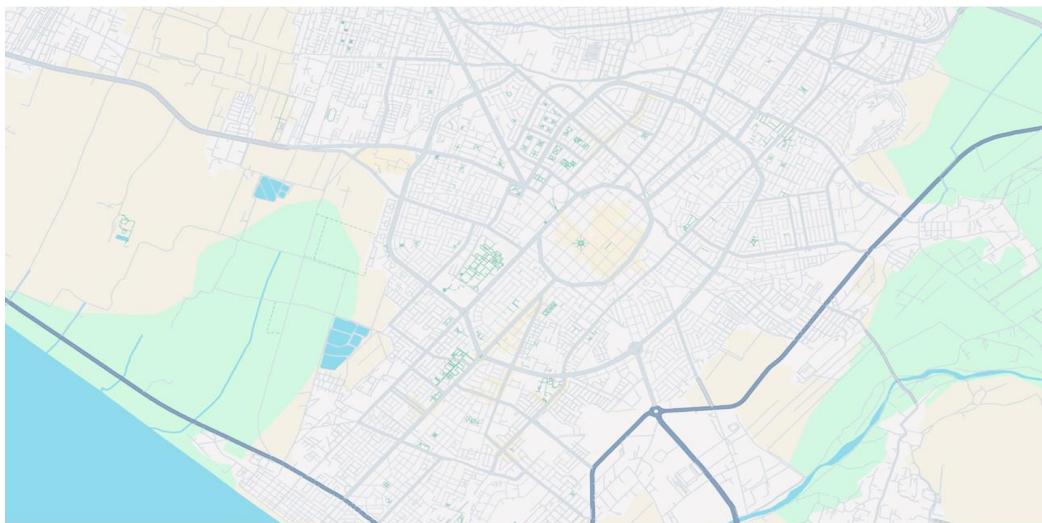
Figura 2. Centro histórico de la ciudad de Trujillo que lleva la forma desde 1685 con el diseño perimétrico de la Muralla.

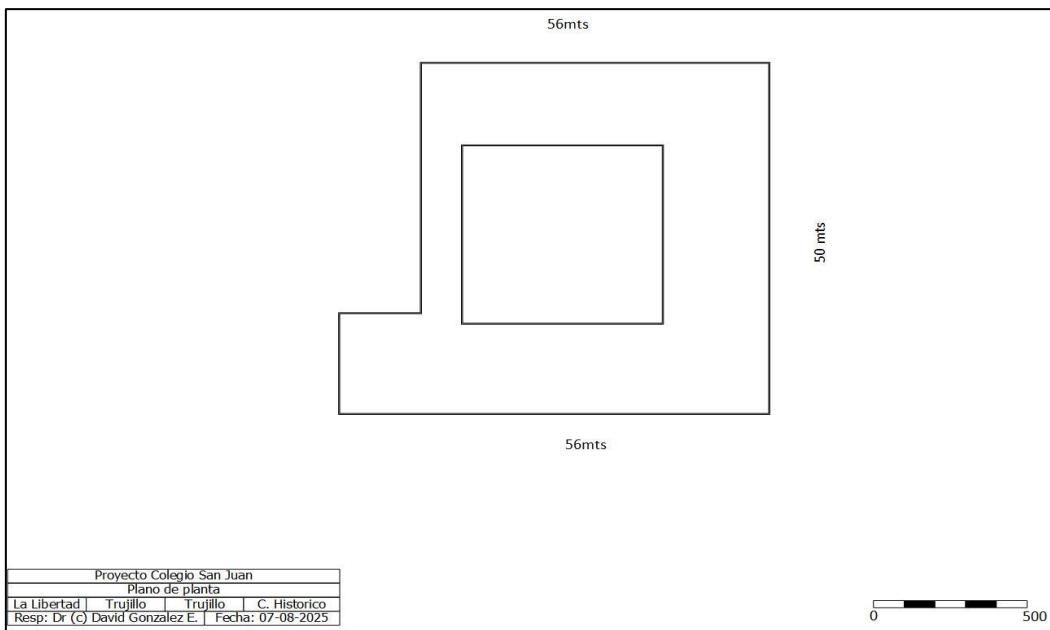
Figura 5. Plano de planta del área que pertenece a los ambientes del primer y segundo piso del colegio San Juan de Trujillo.

La distribución del colegio San Juan obedece a una arquitectura virreinal donde coexistió un convento adjunto a la iglesia de San Francisco que son edificios que forman parte de la evolución de la ciudad desde los inicios de su fundación.

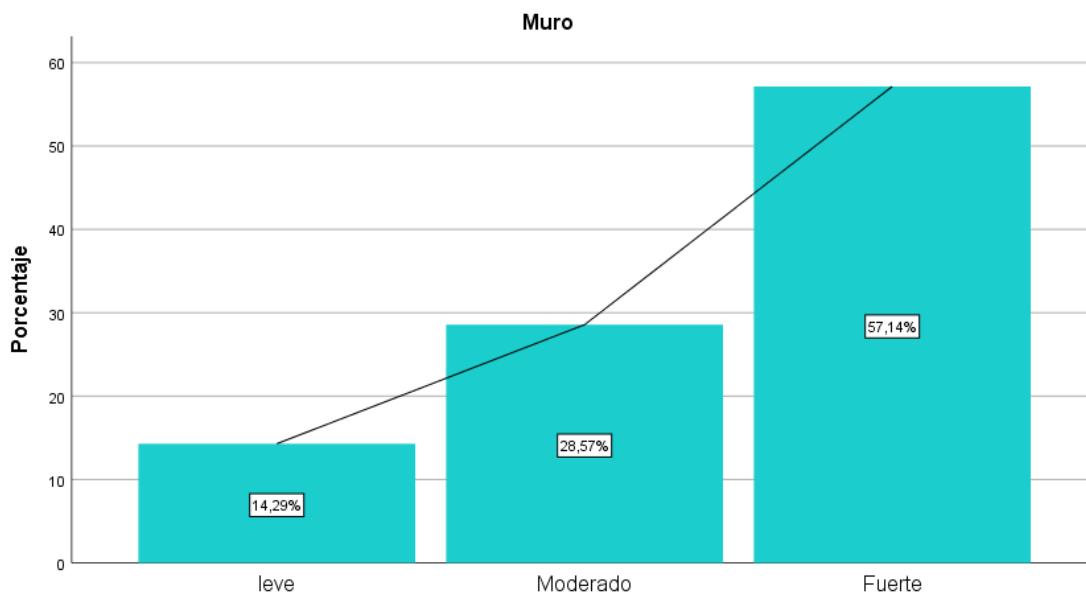
Figura 6. Análisis de los muros que forman parte de los ambientes analizados de la primera planta del Colegio San Juan.

Como se puede observar en la figura 6 tenemos que un 57.14% de los muros presentan un daño fuerte, mientras un 28.57% tienen un daño moderado, y un 14.29% tienen un daño leve. Las acciones climáticas como la humedad, y las

fuertes lluvias entre otros factores ambientales hacen que los muros presenten fisuras.

En consecuencia, mediante el análisis de los muros que forman parte de los siete espacios arquitectónicos evaluados tenemos que 57.14% de los ambientes presentan un daño fuerte en la estructura.

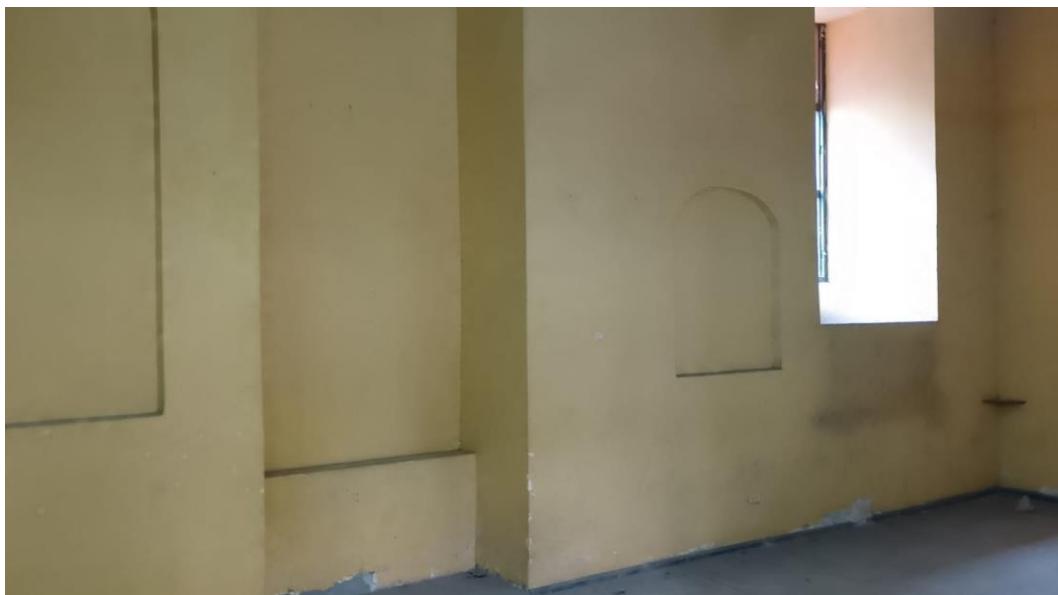
Figura 7. Ambiente de un aula de la primera planta que pertenece al colegio San Juan del centro histórico de Trujillo.

Como se puede observar en la imagen los pisos y muros presentan en varias partes desgaste y daño que son producto de factores ambientales, y de la falta de conservación preventiva.

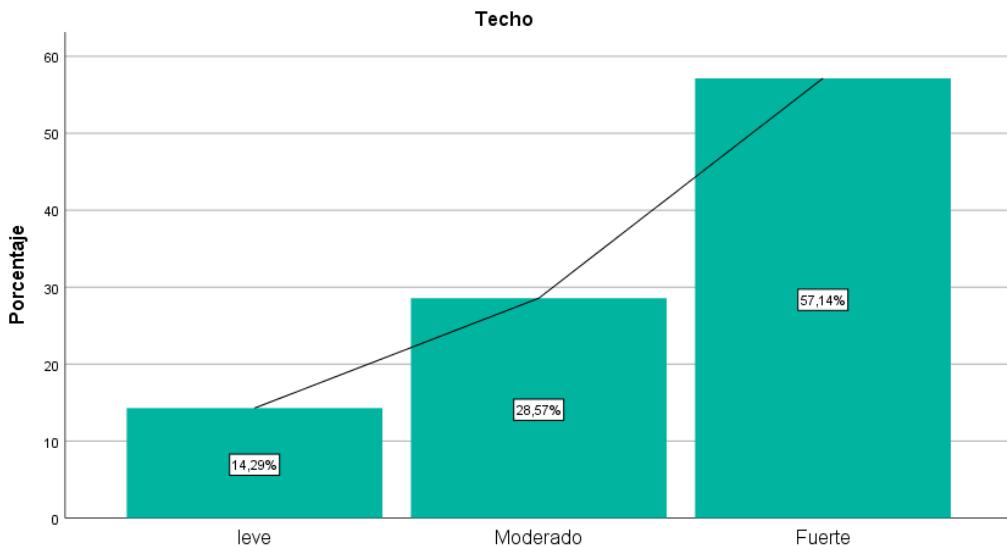
Figura 8. Análisis de los techos que forman parte de los ambientes analizados de la primera planta del Colegio San Juan.

Como se puede observar en la figura 8 se determina que un 57.14% los techos tienen un daño fuerte, por otro lado, un 28.57% tiene un daño moderado, y un 14.29% tiene un daño leve.

Finalmente, en los resultados del análisis realizado a los techos que forman parte de los siete espacios arquitectónicos que fueron evaluados tenemos que un 57.14% tienen daño fuerte en la estructura. Por ello es importante tomar en cuenta la evaluación para establecer un plan de conservación preventiva para la edificación que presenta desgaste, fisuras, y otros daños en la infraestructura de los ambientes siendo el inicio de un posible colapso a un mediano plazo de la edificación.
